ACCIDENT TRAGIQUE DE GRZEGORZ KRZYZANOWSKI

State Commission on Aircraft
Accidents Investigation

INFORMATION

concerning a PPG accident with SNAKE canopy (ref. PKBWL 870/14)
(nr ew. PKBWL 870/14)

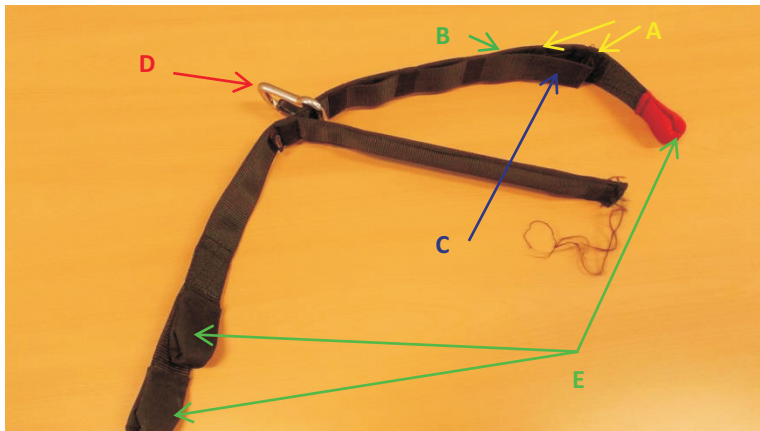
Spreader bar – right

- tear of the right suspension (spreader bar) of the pilot's side
- getting the right harness' carabiner out of the suspension

- tear of the suspension loop's seam where the right riser carabiner was placed
- getting the right riser's carabiner out of the suspension
- tear of the left suspension (spreader bar) of the pilot's side
- impact

- A - tear points
- B - place where right canopy riser was attached
- C - place where the pilot harness was attached
- D - carabiner where the passenger harness was attached
- E - correct places of attaching pilot/passenger harnesses

Type of the damages, their placement as well as stated so far circumstances of the flight's preparation and execution suggest that the pilot arranged the suspension set in different way than planned by the manufacturer. Probable reason for this action was a wish to lower the suspension point of the paraglider.

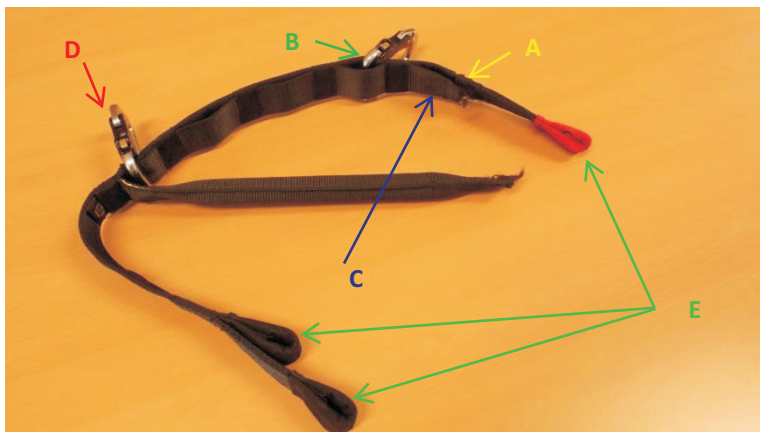
Spreader bar – left

- A - tear points
- B - place where left canopy riser was attached
- C - place where the pilot harness was attached
- D - carabiner where the passenger harness was attached
- E - correct places of attaching pilot/passenger harnesses

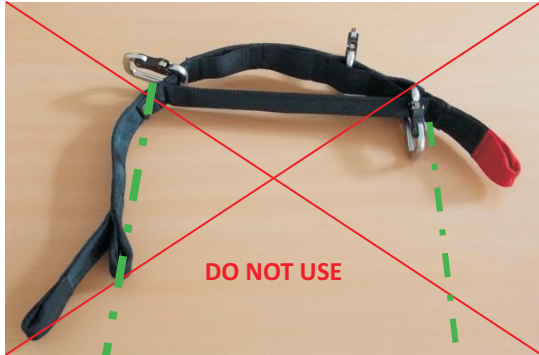
Placement of the carabiners on the spreader bar as used by the pilot

INCORRECT

The commission reminds that each aircraft, including all parts comprised in the powered paraglider set, must be operated according to all recommendations and limitations of the manufacturer, as given in manuals published in by him. Any modifications not agreed with the manufacturer are liable to great risk of incorrect operation or even destruction of particular parts.

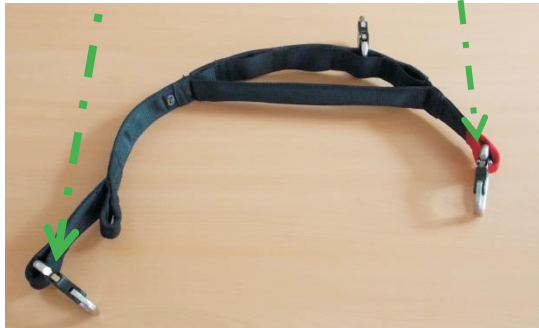
Typical placement of the carabiners on the spreader bar

CORRECT
