Rappel Sécurité

MASALA2 et Skywalk X-Alps 2013, toutes tailles

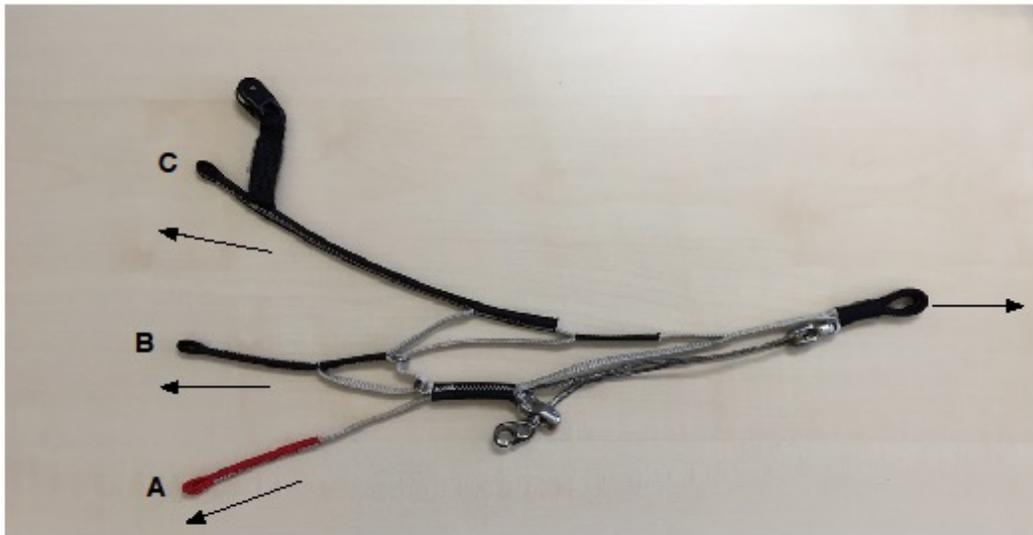
- quand l'élévateur C est chargé en situation normale (situation de vol), la résistance de la couture est suffisante (photo 1).
- quand la charge se fait à un angle de 180°, comme sur la photo 2, alors la résistance de la couture est trop faible. L'élévateur se placera dans cette configuration lors de séance de gonflage par vent fort pour stabiliser la voile au sol, ou si une suspente C s'accroche à quelque chose lors du décollage.

Photo 1 (en haut): charge normal en vol

NORMAL LOAD DIRECTION

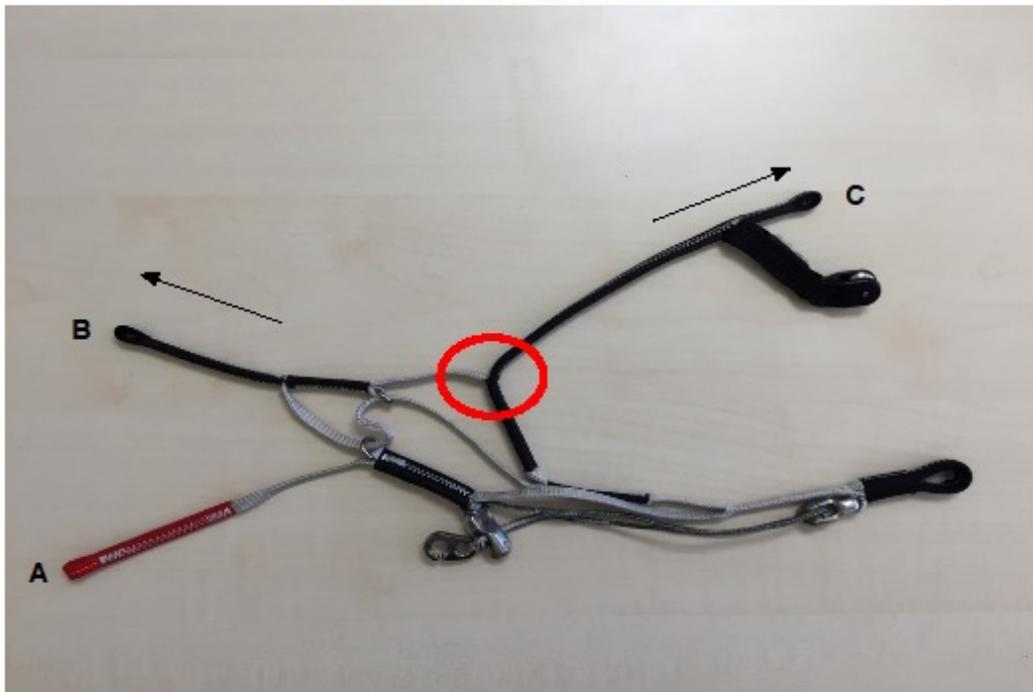
Il est apparu que la couture de l'élévateur C peut se fragiliser lors de la phase de préparation au décollage, par vent fort.

Photo 2 (en dessous): charge anormale, la zone concernée est indiquée en rouge

ABNORMAL LOAD DIRECTION

Bien que cet incident soit un cas isolé, les voiles de type MASALA2 et Skywalk X-Alps 2013 ne doivent plus voler.

Nous demandons donc aux possesseurs de MASALA2 et Skywalk X-Alps 2013 de contacter leur revendeur. Les élévateurs des voiles seront inspectés et réparés à la charge de la société Skywalk.
