ACCIDENT TRAGIQUE DE GRZEGORZ KRZYZANOWSKI

State Commission on Aircraft
Accidents Investigation

INFORMATION

concerning a PPG accident with SNAKE canopy (ref. PKBWL 870/14)
(nr ew. PKBWL 870/14)

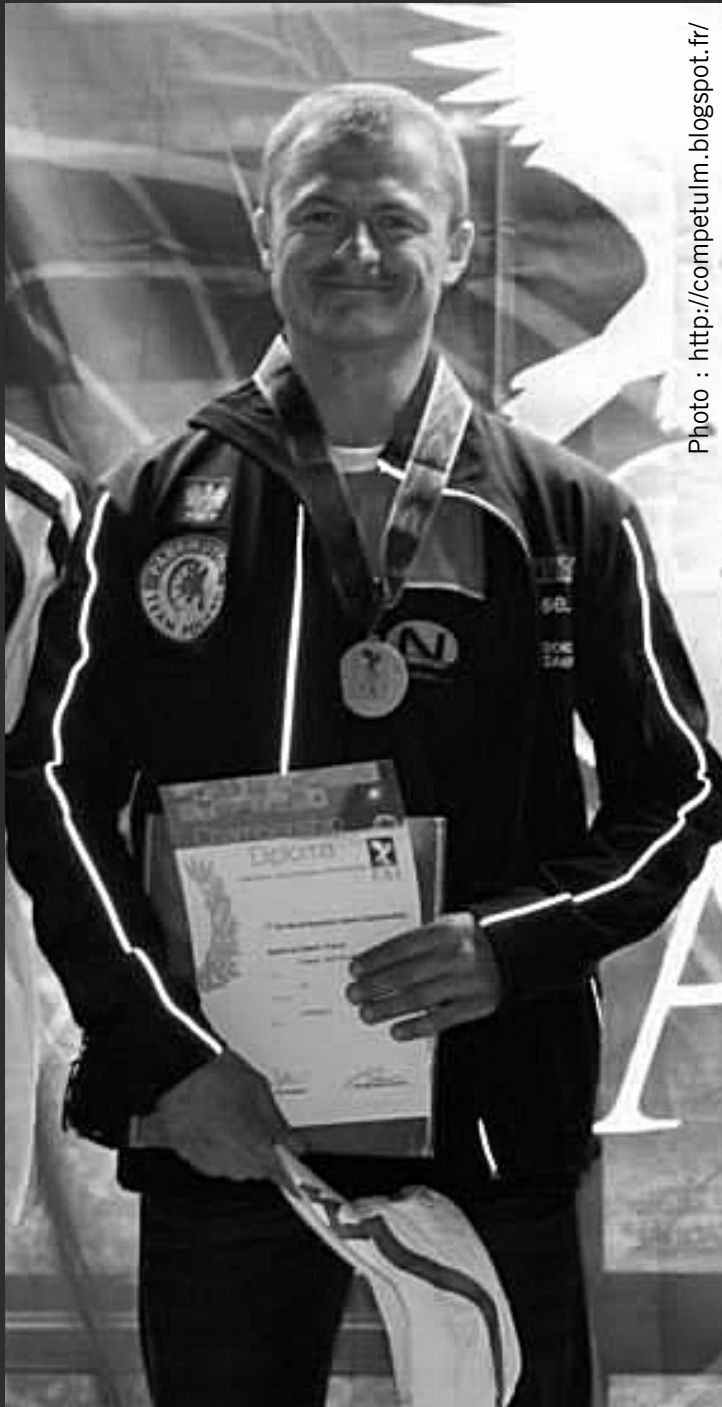
Le 16.Juin 2014, l'actuel Champion du Monde en Slalom paramoteur, Grzegorz Krzyzanowski, est mort dans un tragique accident en chariot biplace (mais sans passager, car il avait emporté du ballast à la place).

Grzegorz était tombé d'une hauteur d'environ 60 mètres après rupture de ses attaches. Les autorités polonaises ont déjà publié un rapport, dont il ressort clairement que Grzegorz s'était attaché de manière non autorisée à son écarteur biplace. Sans doute afin de rapprocher le pilote et/ou le centre de gravité aux attaches, il avait utilisé une boucle, qui était prévue pour une traction vers le haut, afin d'attacher sa sellette.

Cette boucle n'était donc pas sollicitée dans le sens prévu, et la traction a surchargé une couture qui a fini par rompre.

Que cet accident serve au moins de leçon, par ailleurs également valable pour les biplaceurs emportant des enfants en parapente et qui pourraient être tentés d'effectuer un accrochage non autorisé de ce type : ne jamais faire travailler une boucle dans un autre sens que celui pour lequel elle a été conçue...
